PALERMO

MONUMENTO OBELISCO AI MARTIRI DELL'INDIPENDENZA ITALIANA

LOCALIZZAZIONE Piazza Indipendenza - Palermo

Intervento di restauro

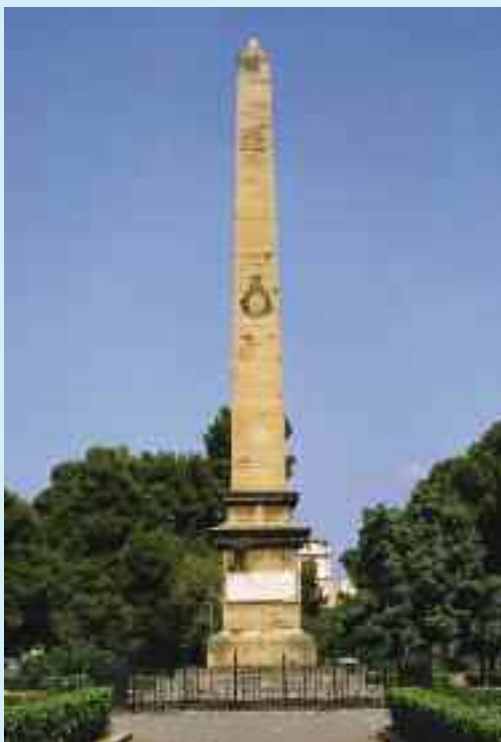
I materiali presentavano tutti, a causa dell'intenso traffico veicolare e della particolare posizione al centro del pubblico giardino, patologie di degrado che andavano, dall'infestazione da microflora (muschi, licheni)

L'Obelisco prima del restauro

al guano, all'azione degli agenti atmosferici, in particolare a quella dilavante delle piogge che, nel trasportare ossidi di rame dalle ghirlande in lega, aveva lasciato sulla pietra arenaria numerose tracce che sono state sottoposte ad un trattamento mirato di pulitura. La parte bassa del monumento, inoltre, come tutte le opere poste all'aperto, non si è potuta sottrarre, oltre che alla vegetazione infestante ed all'azione degli agenti atmosferici ai ripetuti atti vandalici.

Per le superfici lapidee si è resa necessaria come prima operazione la disinfestazione della superficie lapidea dagli agenti biodeteriogeni tramite applicazioni a pennello, a spruzzo, o con impacchi, compresa la pulizia preliminare e la rimozione meccanica con idoneo biocida, dei residui dei prodotti utilizzati.

Sono seguite le operazioni di preconsolidamento della superficie lapidea per favorire la ricostruzione delle proprietà meccaniche del materiale originario sulle parti disgregate e polverizzate, quindi la pulitura sia chimica che meccanica con applicazione di una soluzione di sali inorganici in sospensione ad impacco con polpa di carta e sepiolite, per la rimozione di depositi superficiali parzialmente coerenti, rifinitura con micro sabbatrice a conclusione degli interventi di tipo chimico-fisico, le stuccature e microstuccature effettuate con malta di grassello, polvere di marmo e inerti fini per impedire l'accesso dell'acqua piovana o dell'umidità atmosferica all'interno dell'opera, e la riequilibratura cromatica con colori minerali naturali additivati a latte di calce, previa la stesura di idoneo fissativo su tutte le parti interessate al trattamento ed il consolidamento dell'intera superficie lapidea.

È stata infine utilizzata per la protezione finale della superficie, uno specifico protettivo costituente barriera contro imbrattamenti, atto a facilitarne al tempo stesso, l'eventuale rimozione.

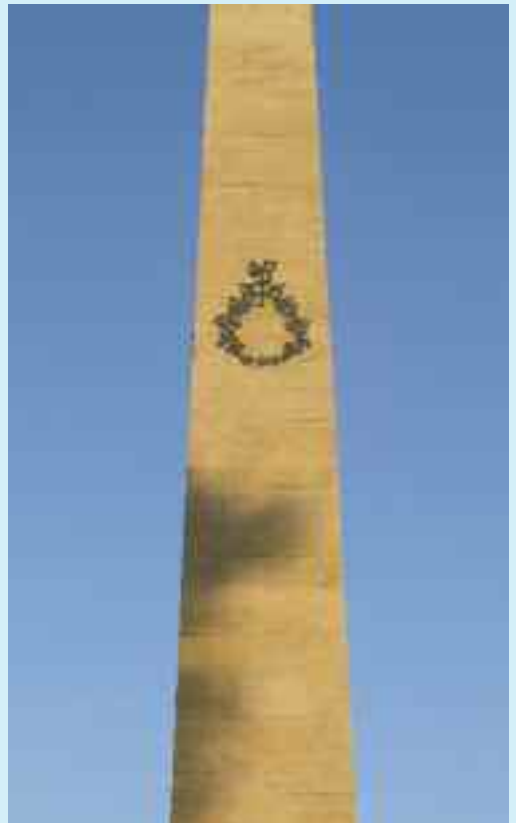
Particolare dell'obelisco con ghirlanda

Per le ghirlande bronzee la rimozione degli strati dei prodotti di alterazione poco coerenti è stata effettuata mediante lavaggi con acqua deionizzata e tensioattivo non ionico, e facilitata da intervento meccanico manuale con l'ausilio di spazzolini in ferro, specilli, bisturi.

È stata effettuata la passivazione delle superfici con prodotto inibitore idoneo per leghe in rame; la protezione superficiale è stata affidata alla stesura di resina acrilica additivata di una ulteriore percentuale di passivante.

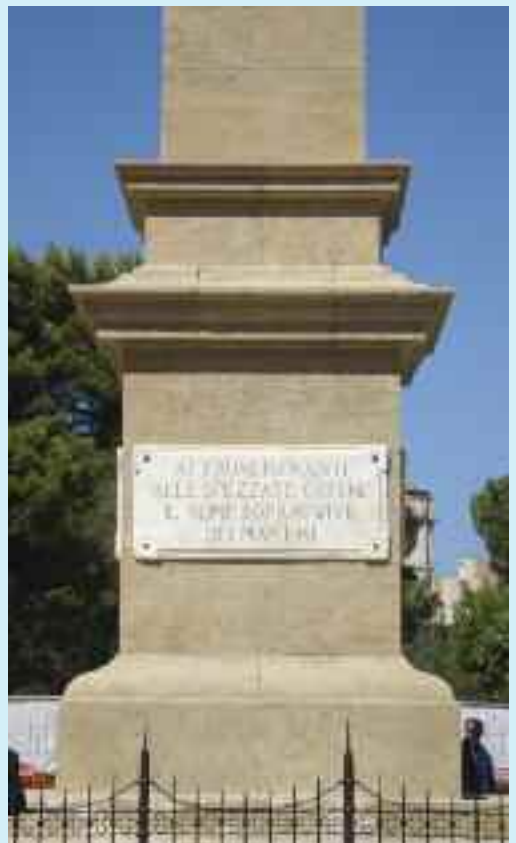
Particolare del piedistallo quadrangolare con lapide
